Oriënterend bodemonderzoek naar PFAS

Locatie Handelskade 75 te Deventer

7 mei 2026

Kenmerk R007-1302922AMY-V02-mwl-NL

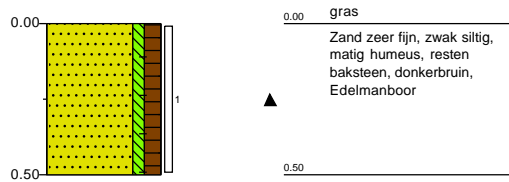
Boring: 704
 Uitvoering op: 26-11-2025

x-coördinaat [m RD]: 208273,87
 y-coördinaat [m RD]: 474373,81

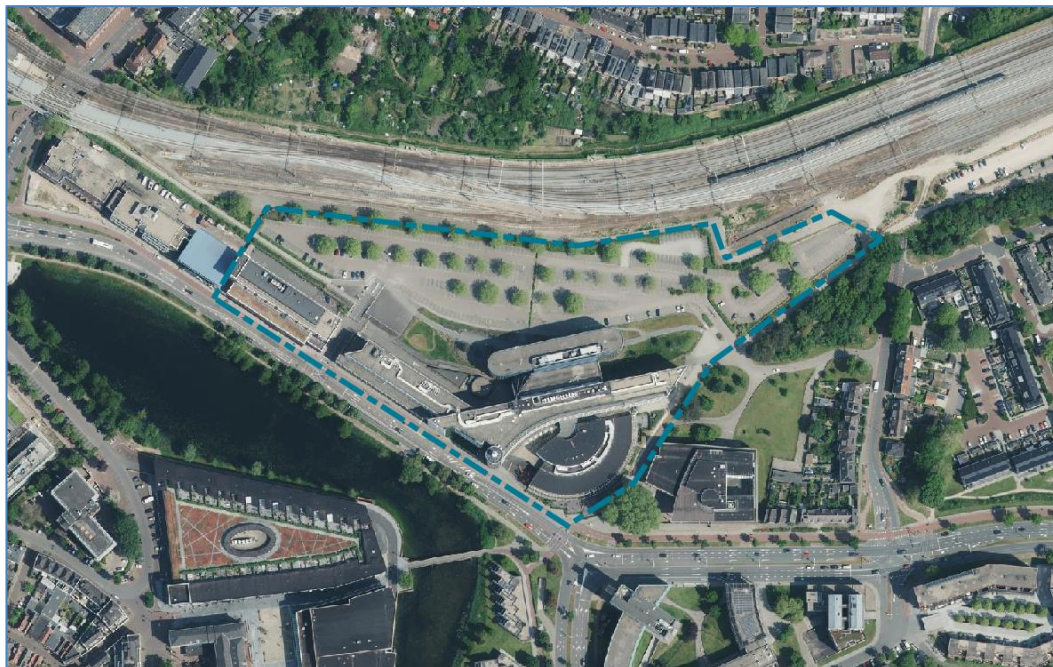
Afbeelding 2.1: Luchtfoto van de onderzoekslocatie (bron: 1)

De onderzoekslocatie is gelegen ten oosten van het centrum van Deventer. De locatie staat kadastraal bekend als gemeente Deventer, sectie B en nummers 12281, 12282, 15979, 16231 en 17965. De oppervlakte van de onderzoekslocatie bedraagt 37824 m².

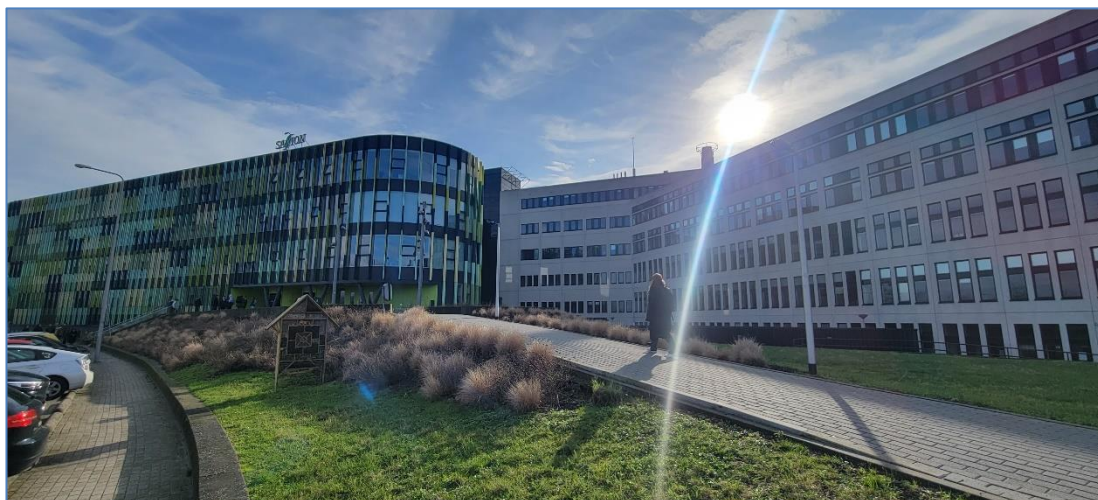
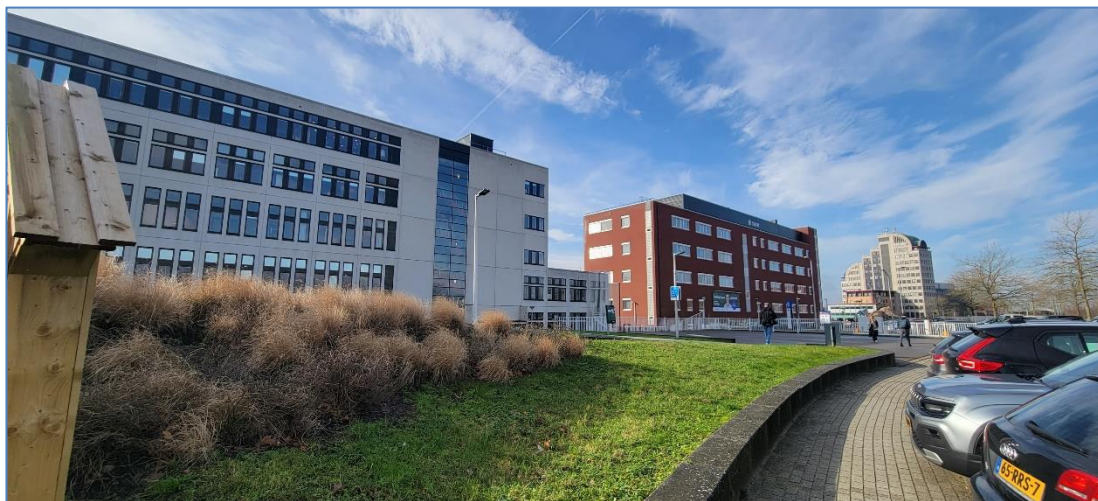
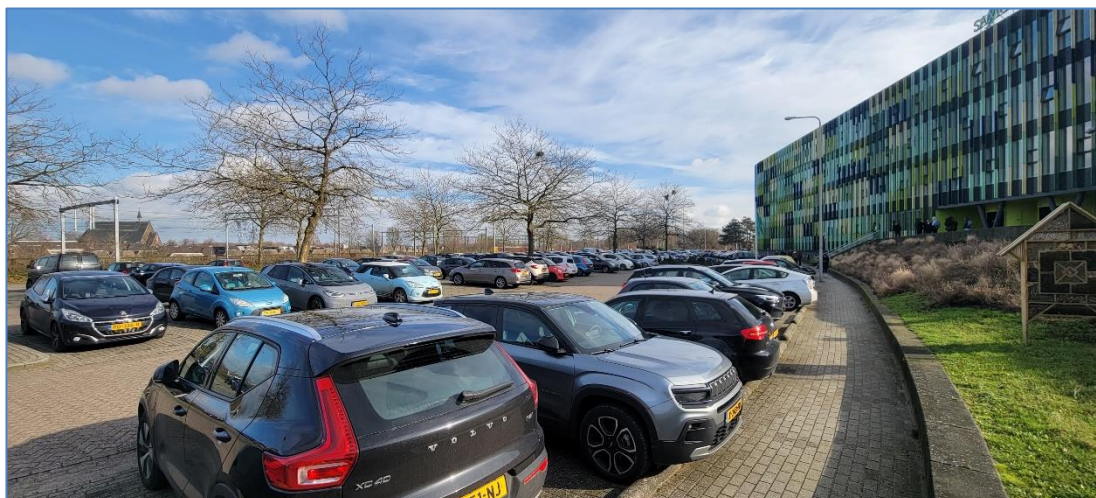
Afbeelding 2.4: Foto's van de onderzoekslocatie (bron: 6)

Het terrein is verkend middels digitale bronnen en locatiebezoek (bron: 6). In afbeelding 2.4 is een impressie weergegeven van de onderzoekslocatie.

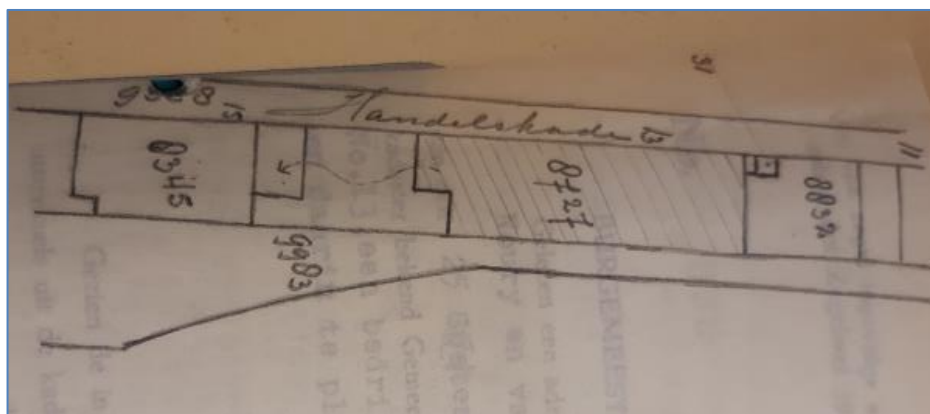
Afbeelding 2.5: Locatie van de Koninklijke Industriële Maatschappij aan de Handelskade 11-15.

In 1949 is een Hinderwetvergunning aanvraag gedaan door de Koninklijke Industriële Maatschappij, voorheen Noury van der Lande N.V., voor het oprichten van een bedrijf voor de productie van Hexyclan, waarin verschillende machines aangedreven door elektromotoren geplaatst zullen worden aan Handelskade 13.

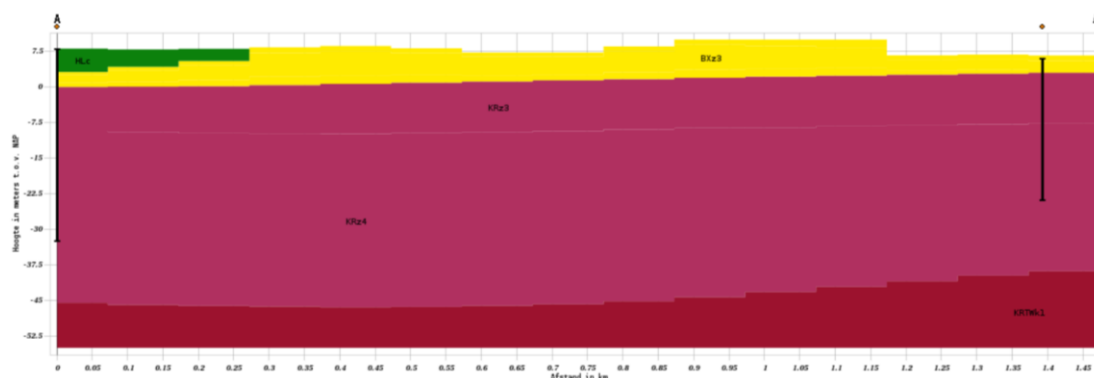
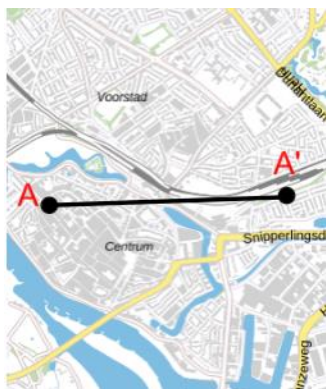
Afbeelding 2.6: Globale geologische bodemopbouw (bron: 5)

Onderstaande afbeelding (afbeelding 2.6) en tabel 2.6 geven schematisch de globale geologische bodemopbouw in de omgeving van de onderzoekslocatie weer, bepaald op basis van een doorsnede in het REGIS-II model van TNO (DinoLoket). De afzettingen zijn met toenemende diepte (van jong naar oud) weergegeven.

Diepte (m-mv)	Formatie	Samenstelling
0-8,5	Van Boxtel	midden en fijn zand, met weinig zandige klei en grof zand en een spoor klei, veen en grind
8,5-50,0	Van Kreftenheye	midden en grof zand, met weinig zandige klei, fijn zand en grind en een spoor klei en veen
