## **Oriënterend bodemonderzoek naar PFAS**

Locatie Hogestraat 37 te Deventer

**10 april 2026**

**Kenmerk** R001-1302922AMY-V02-srb-NL

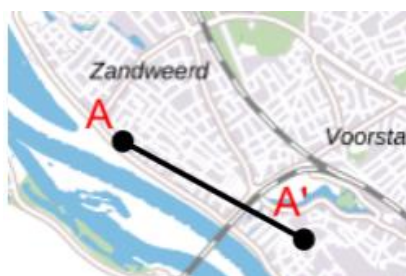
Afbeelding 2.6: Globale geologische bodemopbouw (bron: 5)

Onderstaande afbeelding (afbeelding 2.6) en tabel 2.6 geven schematisch de globale geologische bodemopbouw in de omgeving van de onderzoekslocatie weer, bepaald op basis van een doorsnede in het REGIS-II model van TNO (DinoLoket). De afzettingen zijn met toenemende diepte (van jong naar oud) weergegeven.

Diepte (m-mv)	Formatie	Samenstelling
0-2,0	Holocene afzettingen	afwisseling van zandige klei, midden en fijn zand, klei en veen en een weinig grof zand
2,0-5,0	Formatie van Boxtel	midden en fijn zand, met weinig zandige klei en grof zand en een spoor klei, veen en grind
5,0-50,0	Van Kreftenheye	midden en grof zand, met weinig zandige klei, fijn zand en grind en een spoor klei en veen

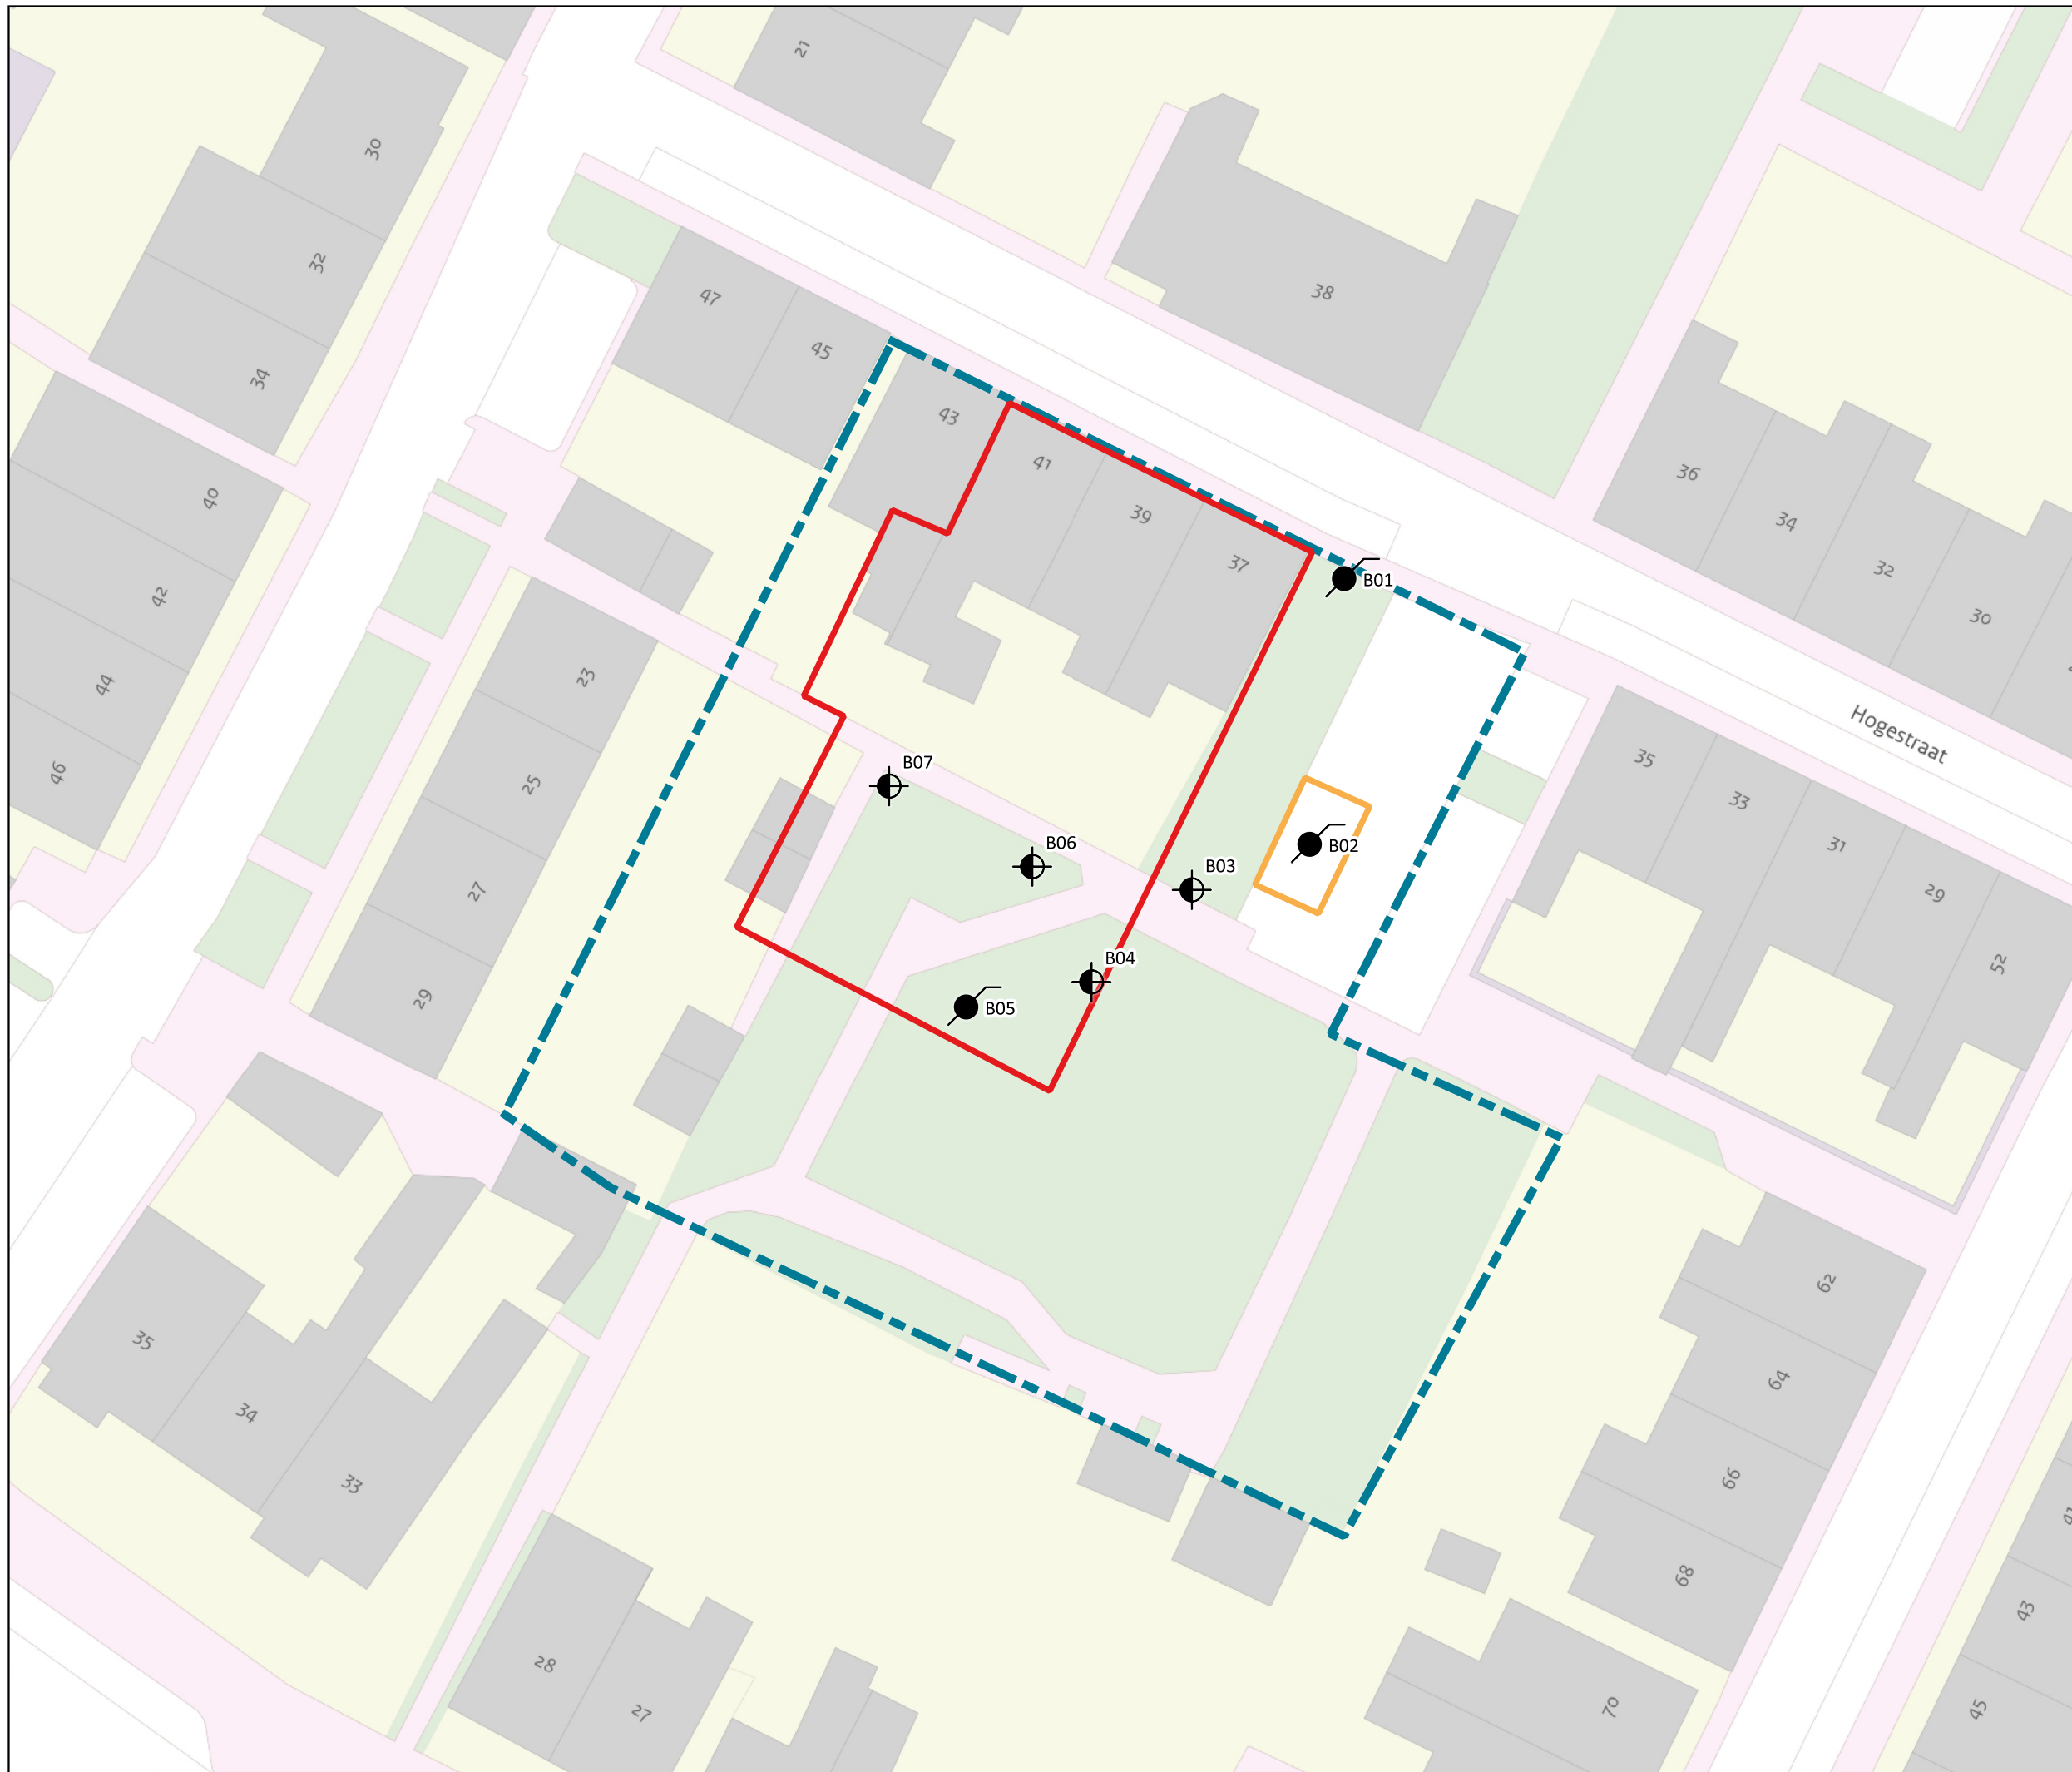
## **Bijlage 1: Situatietekening met potentiële bronlocaties**

- Voormalige Era fabriek [1]
- Autobrand 2019
- Boorplan**
- Boring tot 2 m-mv
- Boring met peilbuis
