Oriënterend bodemonderzoek naar PFAS

Locatie Koekendijk 7-9 Bathmen

7 mei 2026

Kenmerk R005-1302922AMY-V01-srb-NL

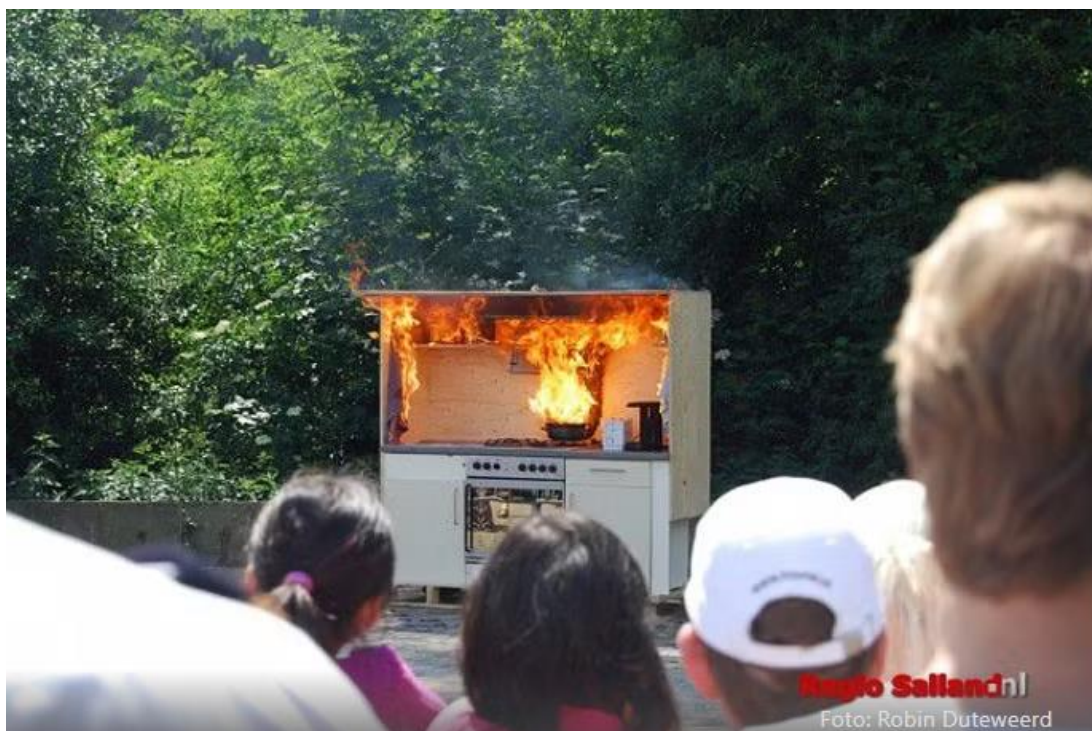
Afbeelding 2.4: Demonstratie van een frituurpan die in de brand vliegt in een demonstratiekeuken tijdens de dag op de brandweerkazerne te Bathmen op 13 juni 2009 (bron: RegioSalland).

- Open dag op de brandweerkazerne. Tijdens deze open dag worden verschillende demonstraties gedaan, zo ook het blussen van een vlam in een nagebootste keuken. De meest recente open dag heeft plaatsgevonden op 16 september 2023 (bron: Salland1). Tevens is bekend dat in 1999, 2004 en 2009 ook open dagen hebben plaatsgevonden. In *afbeelding 2.4 en 2.5* is een impressie van de open dag in 2009 weergegeven. Op basis van de foto's is de blusdemonstratie van keukens uitgevoerd op het zuidwestelijke gedeelte van de kazerne.

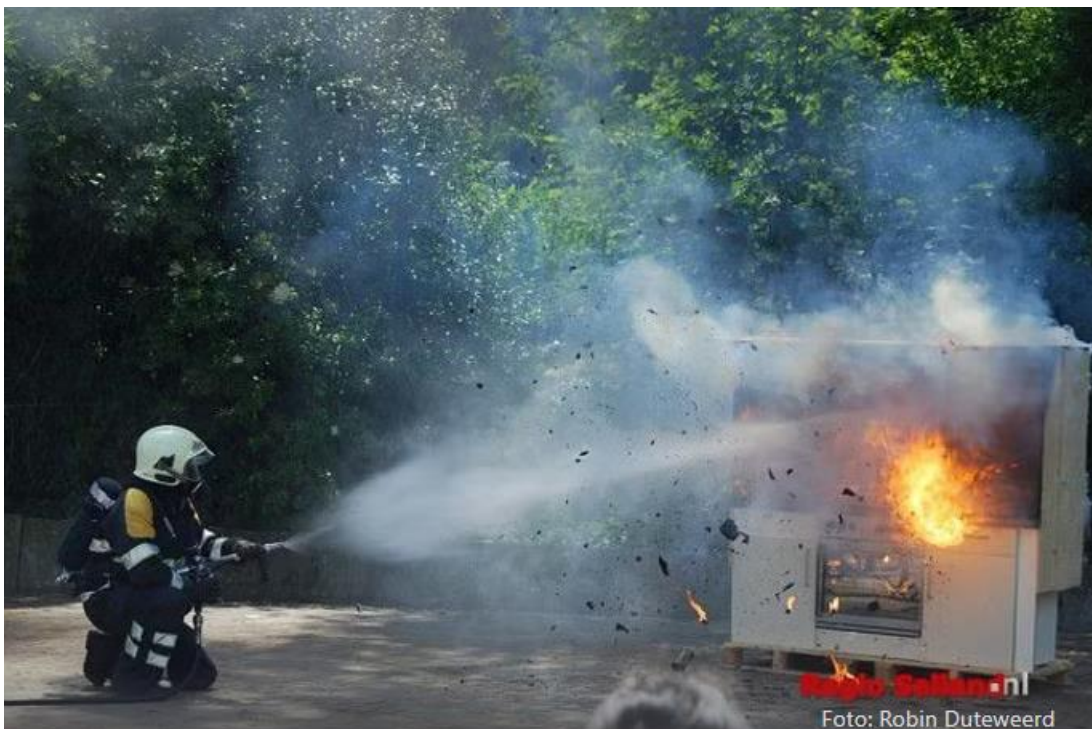
Abbeelding 2.5: Demonstratie van het blussen van de keukenbrand tijdens de open dag op de brandweerkazerne te Bathmen op 13 juni 2009 (bron: RegioSalland).

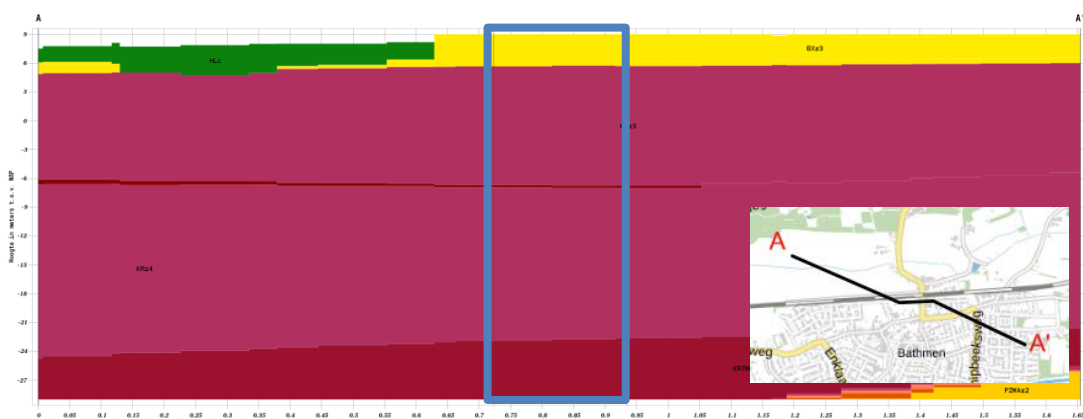
Onderstaande afbeelding (*afbeelding 2.9*) en tabel 2.6 geven schematisch de globale geologische bodemopbouw in de omgeving van de onderzoekslocatie weer, bepaald op basis van een doorsnede in het REGIS-II model van TNO (DinoLoket). De afzettingen zijn met toenemende diepte (van jong naar oud) weergegeven.

Afbeelding 2.9: Globale geologische bodemopbouw met de onderzoekslocatie in het blauw (bron: 5)

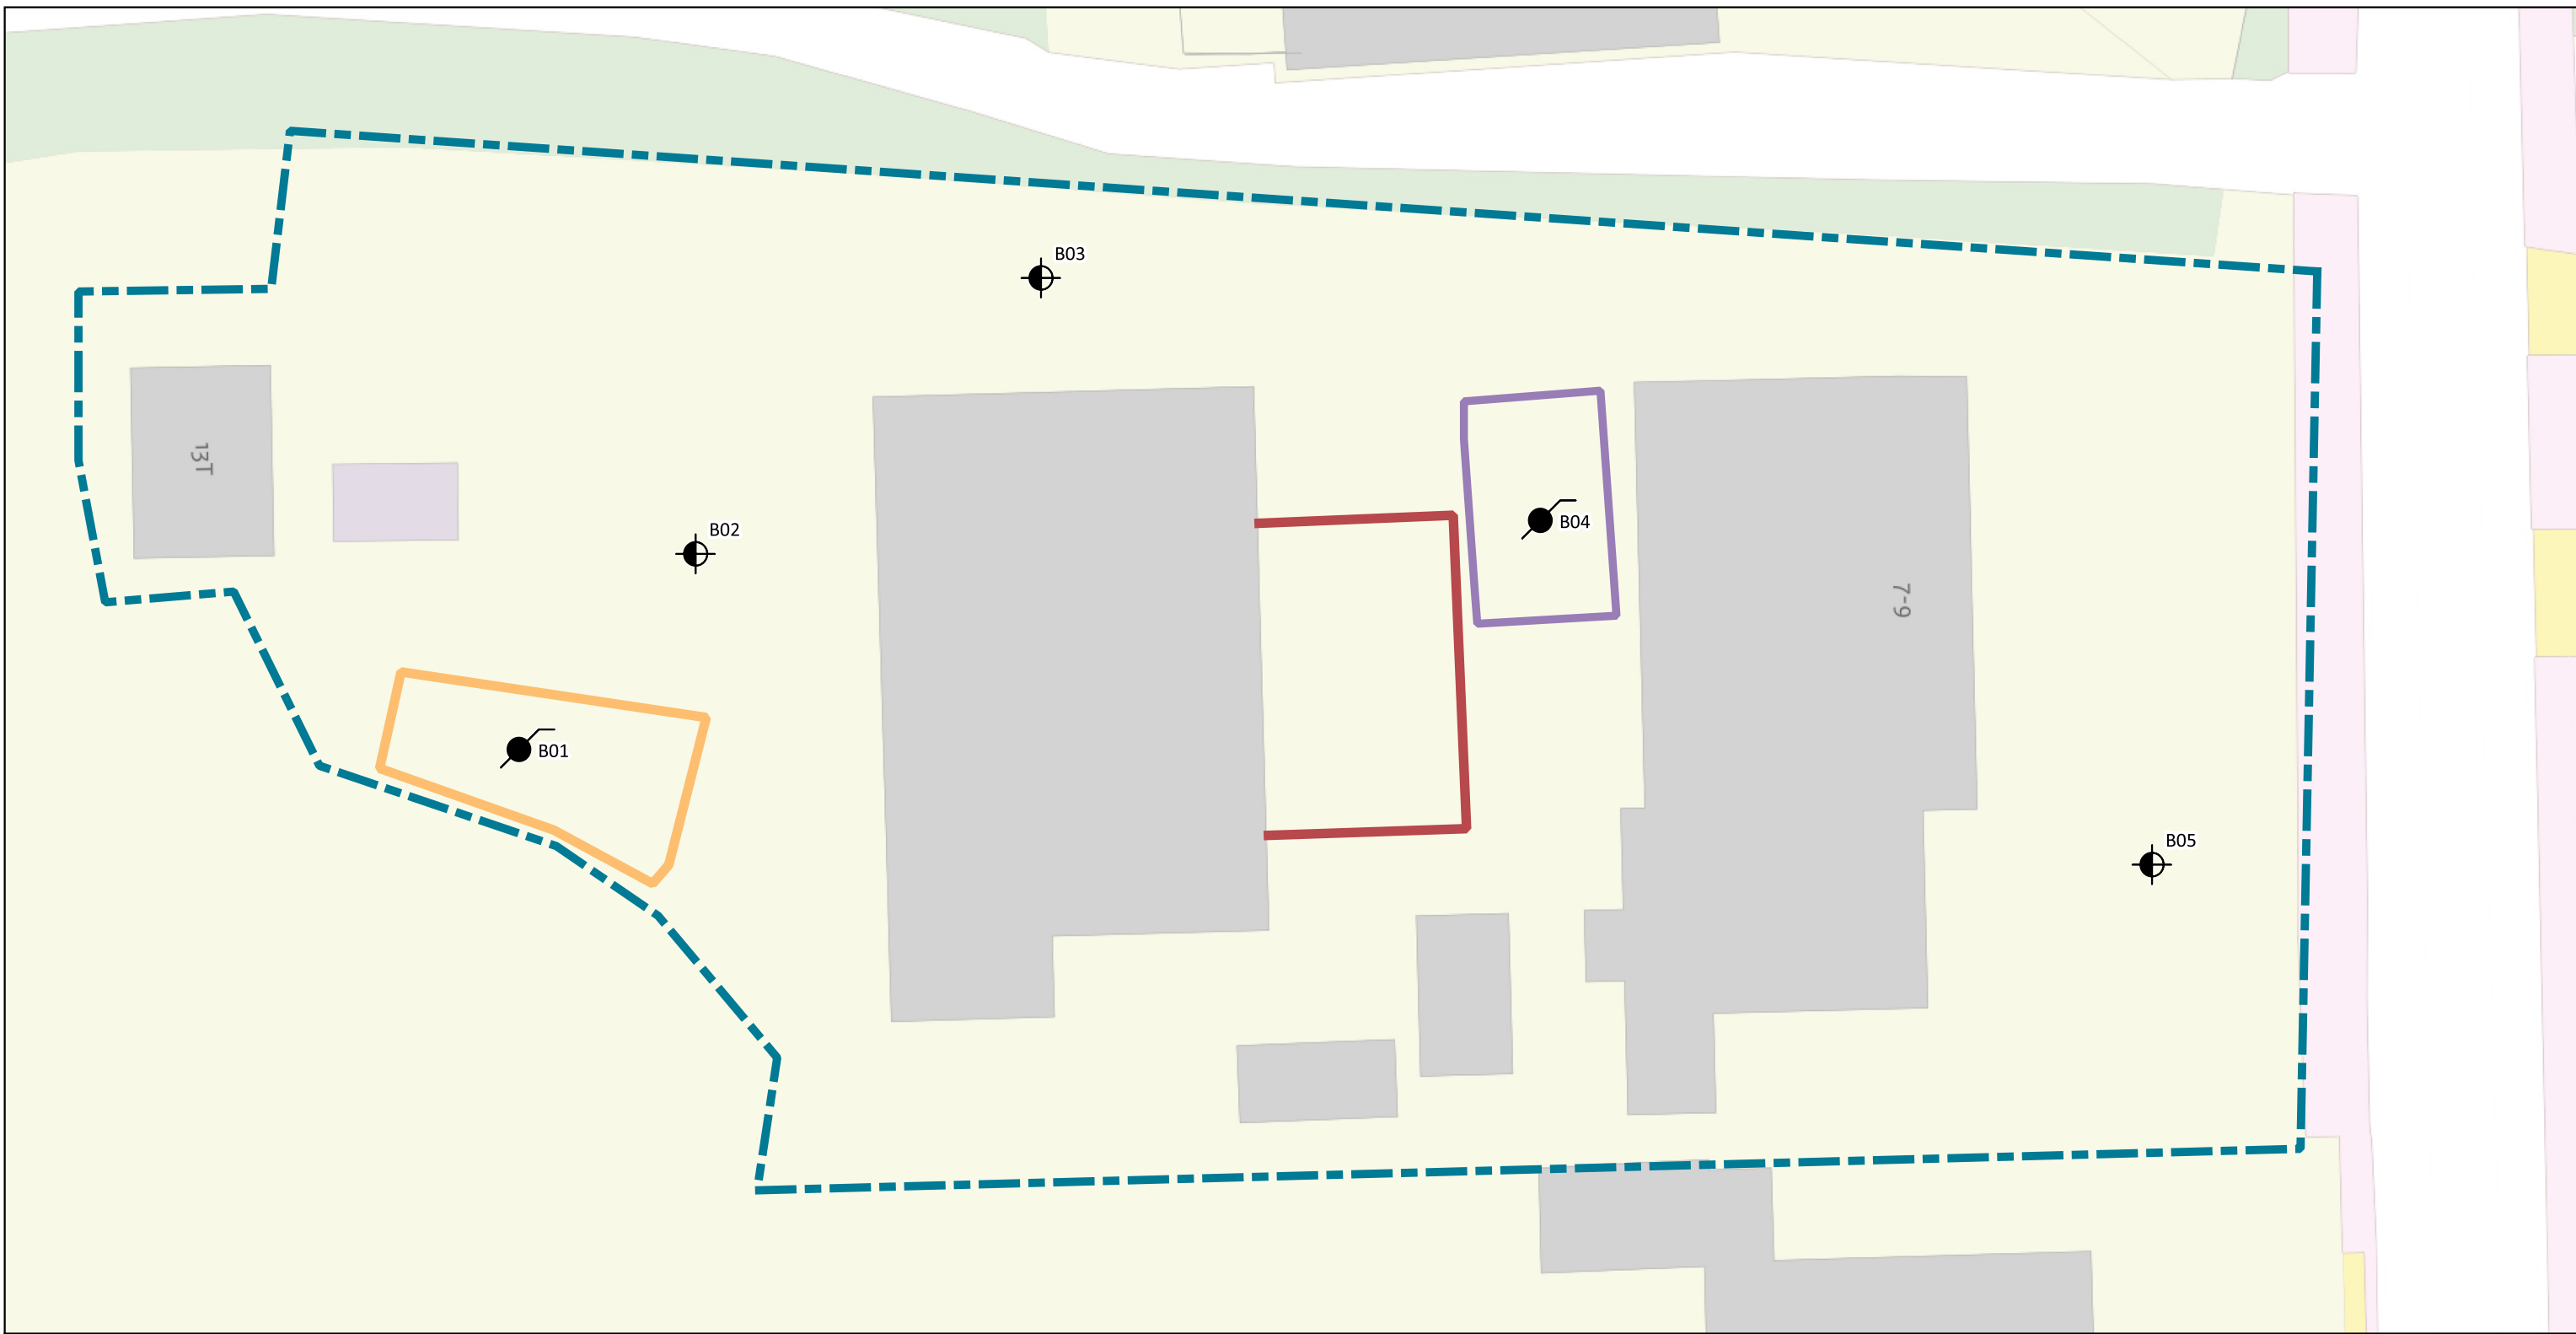
Bijlage 1: Situatietekening met potentiële bronlocaties

- Wasplaats
- Projectlocatie
- Demonstratiekeuken
- Olie-waterscheider
- Boring tot 2 m-mv
- Peilbuis
