# **Oriënterend bodemonderzoek naar PFAS**

Locatie Lange Zandstraat

**Kenmerk** R004-1302922AMY-V01-srb-NL

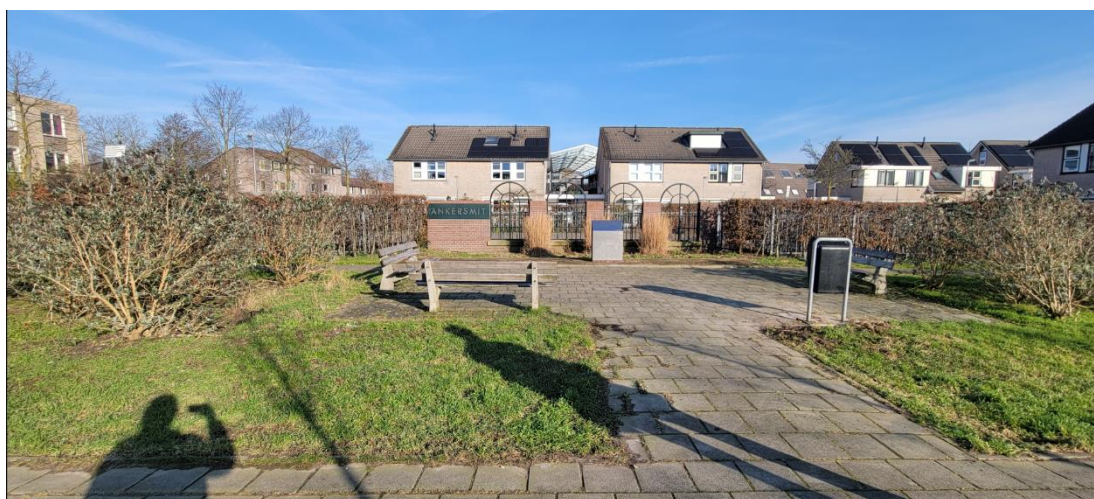
Afbeelding 2.2 Impressie van de onderzoekslocatie (bron: 6)

De onderzoekslocatie is gelegen ten Noordwesten van het centrum van Deventer. De locatie staat kadastraal bekend als gemeente Deventer, sectie A en meerdere nummers. De oppervlakte van de onderzoekslocatie bedraagt circa 94.000 m<sup>2</sup>.

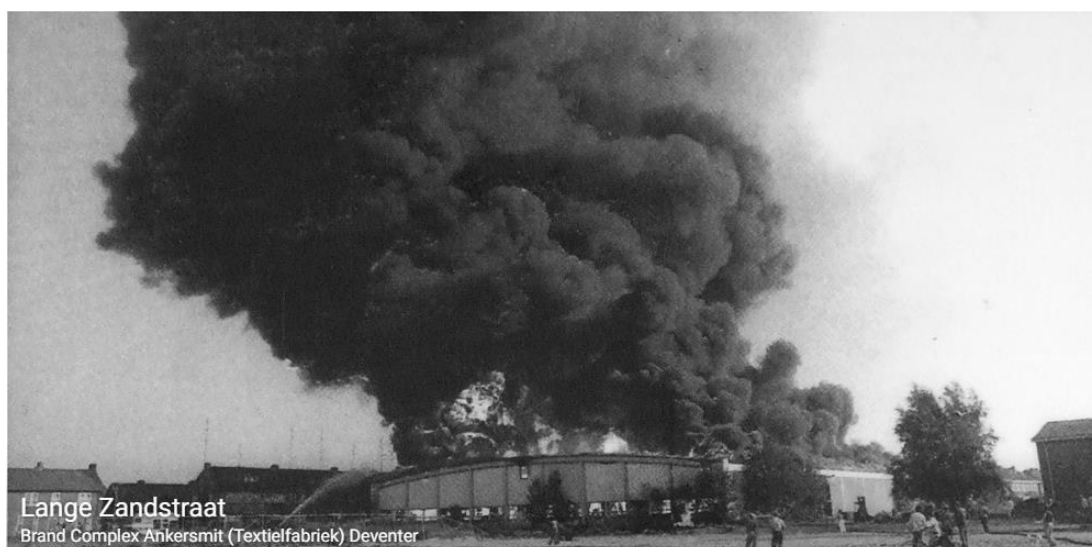
- Brand (1985) in de textielfabriek van het Ankersmitcomplex, ter hoogte van de Jan Steenstraat en Lange Zandstraat te Deventer. Het betreft een zeer grote brand, het is niet bekend of er blusschuim gebruikt is. Foto's van de brand zijn weergegeven in onderstaande *afbeelding 2.4*.

*Afbeelding 2.4a: Foto van de brand van de voormalige Textielfabriek van Ankersmit(1985). (bron: Beeldarchief gilde Deventer)*

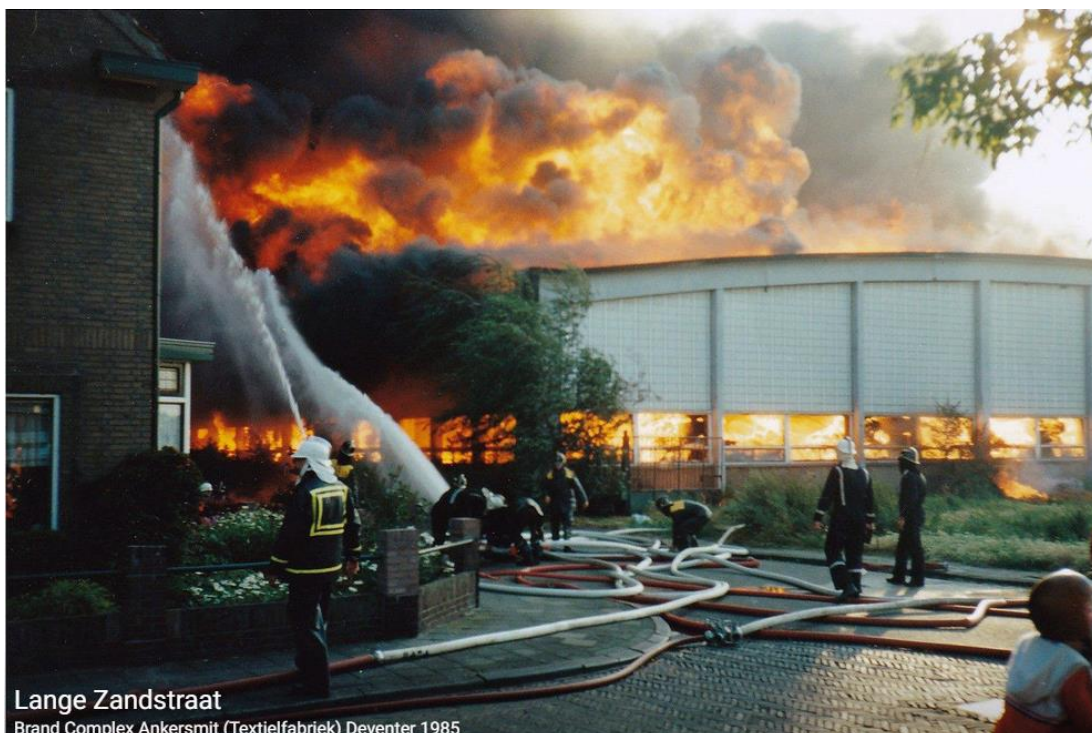
**Lange Zandstraat**

Brand Complex Ankersmit (Textielfabriek) Deventer 1985

Afbeelding 2.4b: Foto van de brand van de voormalige Textielfabriek van Ankersmit(1985). (bron: Beeldarchief gilde Deventer)

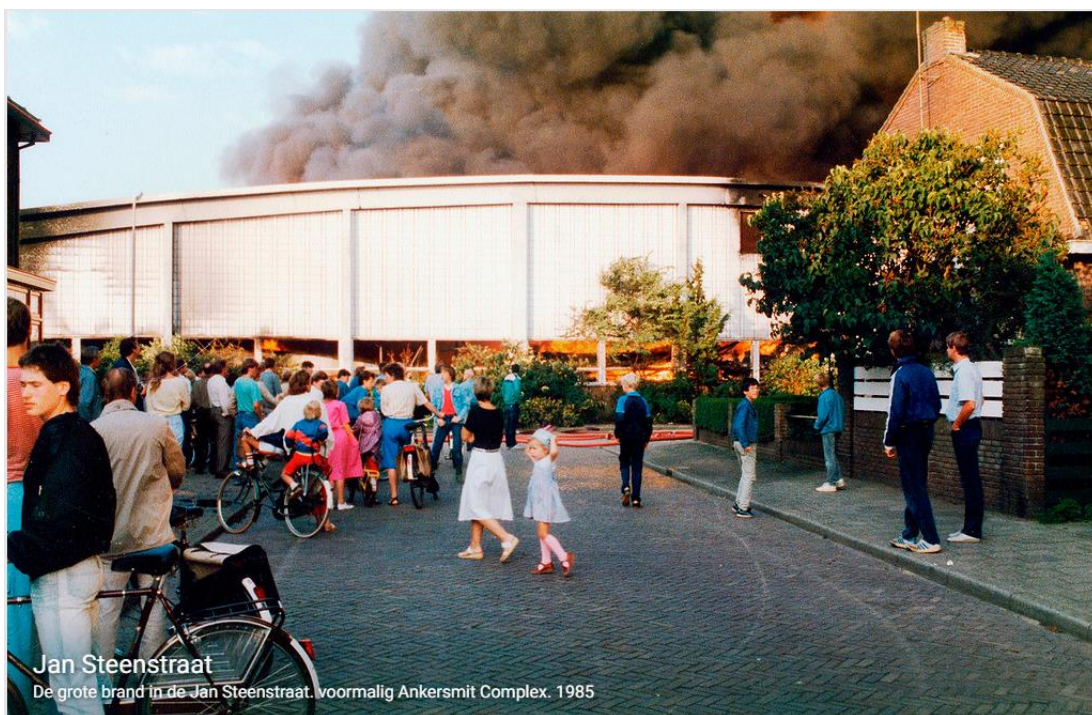
**Jan Steenstraat**

De grote brand in de Jan Steenstraat, voormalig Ankersmit Complex. 1985

Afbeelding 2.4c: Foto's van de brand op het voormalige Ankersmitterrein, gezien vanuit de Jan Steenstraat (1985). (bron: Beeldarchief gilde Deventer)

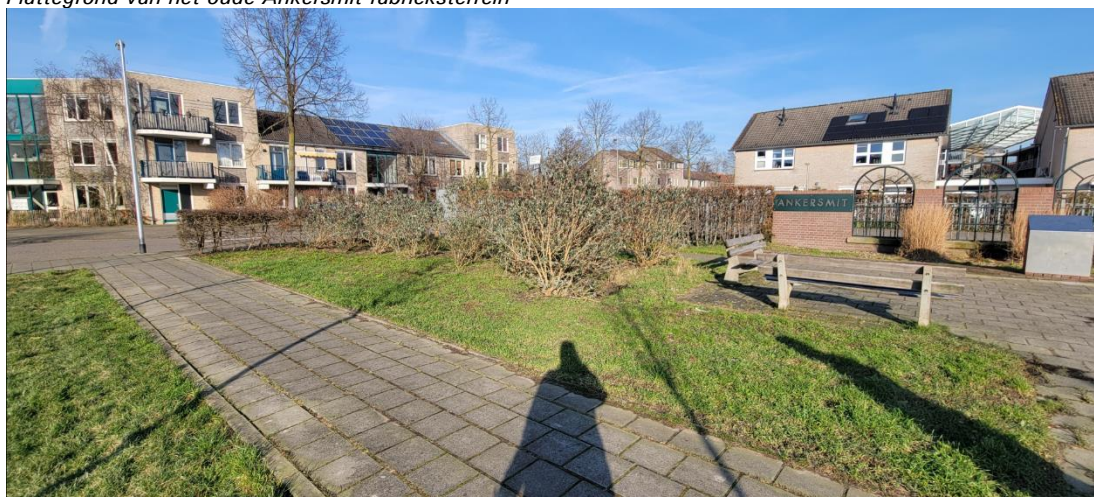
*Woonwijk ter plaatse van de voormalige Ankersmit fabriek*

Het terrein is verkend middels digitale bronnen en locatiebezoek (bron: 6). In afbeelding 2.5 is een impressie weergegeven van de onderzoekslocatie.

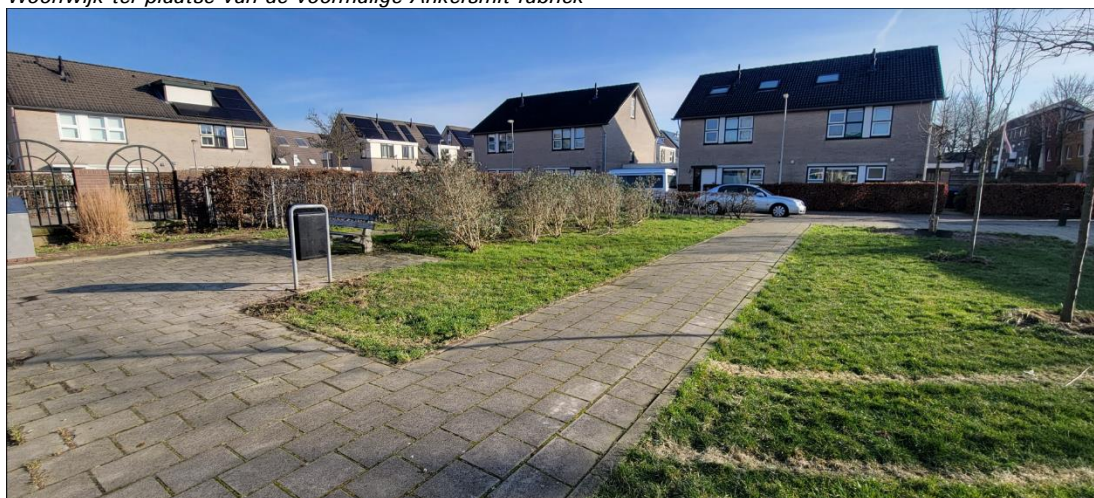
*Woonwijk ter plaatse van de voormalige Ankersmit fabriek  
Afbeelding 2.5: Impressie van de onderzoekslocatie (bron: 6)*

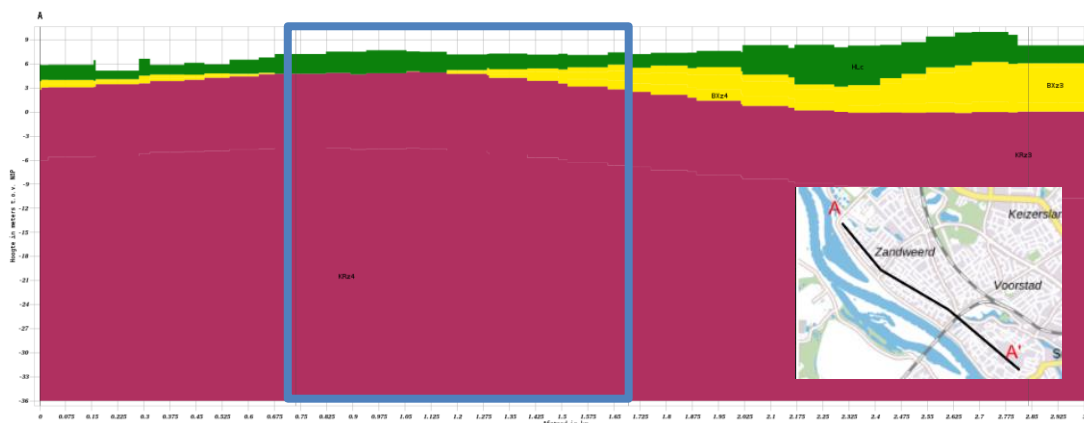
Onderstaande afbeelding (afbeelding 2.7) en tabel 2.6 geven schematisch de globale geologische bodemopbouw in de omgeving van de onderzoekslocatie weer, bepaald op basis van een doorsnede in het REGIS-II model van TNO (DinoLoket). De afzettingen zijn met toenemende diepte (van jong naar oud) weergegeven.

Afbeelding 2.7: Globale geologische bodemopbouw met de onderzoekslocatie in het blauw (bron: 5)

Diepte (m-mv)	Formatie	Samenstelling
0 - 4	Van Boxtel	Zandige eenheid, hoofdzakelijk bestaande uit midden en fijn zand, met weinig zandige klei en grof zand en een spoor klei, veen en grind
4 - 34	Van Kreftenheye	Zandige eenheid, hoofdzakelijk bestaande uit midden en grof zand, met weinig zandige klei, fijn zand en grind en een spoor klei en veen
