## **Oriënterend (water)bodemonderzoek naar PFAS**

Locatie Londenstraat 16 Deventer

**24 april 2026**

**Kenmerk** R011-1302922AMY-V01-srb-NL

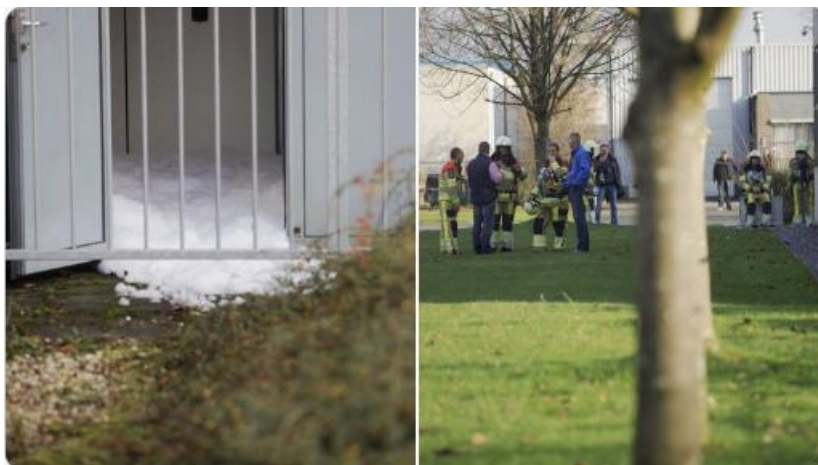
Afbeelding 2.4: Momentopnames van het blussen van de brand in drukkerij Colour in Display. (bron: 112 Overijssel)
