Oriënterend bodemonderzoek naar PFAS

Locatie Schonenvaardersstraat Deventer

7 mei 2026

Kenmerk R010-1302922AMY-V01-srb-NL

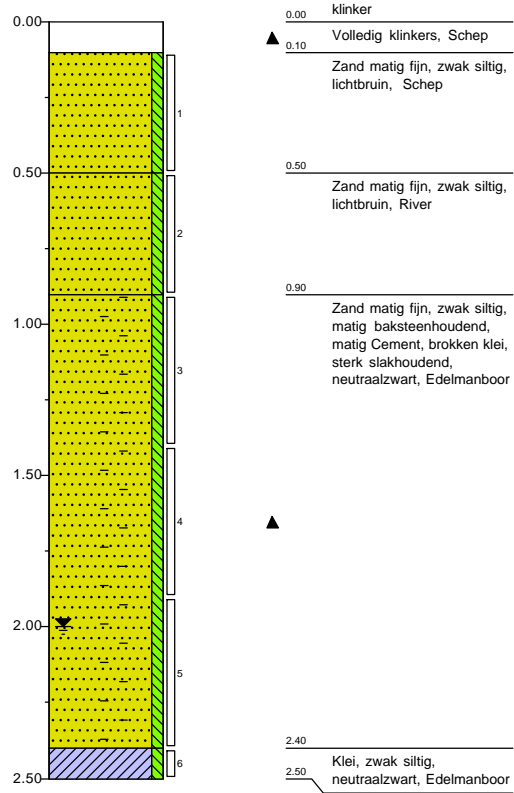
Boring: 1005
 Uitvoering op: 10-11-2025

x-coördinaat [m RD]: 208927,59
 y-coördinaat [m RD]: 474090,70
 Reden gestaakt: Obstakel vast

Op de locatie ligt de risico-index voor grond over het algemeen onder de 1. Plaatselijk (boring 1005 op het zuidoostelijk deel van het oefenterrein) wordt in de bovengrond (0,1 – 0,3 m-mv) de INEV overschreden (PFOS > INEV en som PFAS > INEV) overschreden. In het onderliggende monster (0,3-0,45 m-mv) is geen INEV-overschrijding meer aangetoond. Er is sprake van een lokale PFAS-puntbron (gehalten > INEV). De aangetoonde PFAS (met name PFOS en in mindere mate PFOSA en 6:2 FTS) duiden op een verontreiniging veroorzaakt door verschillende typen blusschuim.

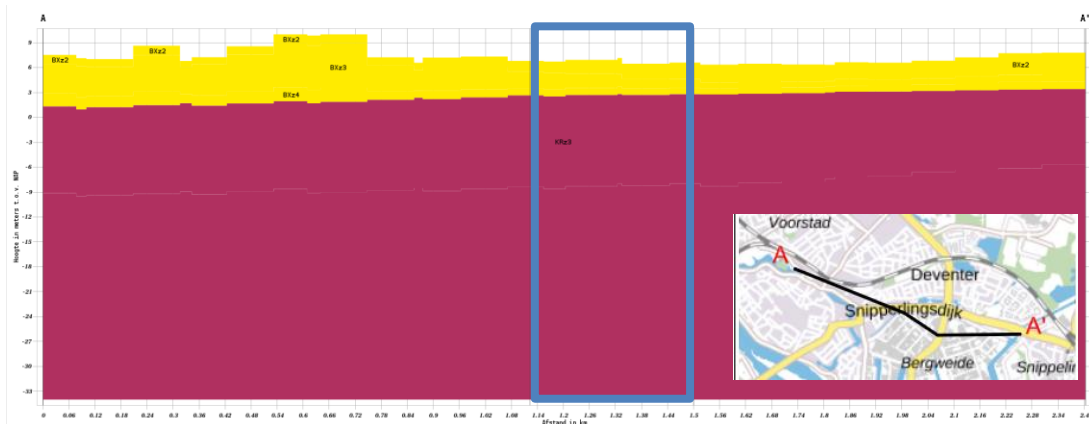
Afbeelding 2.7: Globale geologische bodemopbouw met de onderzoekslocatie in het blauw (bron: 5)

Tabel 2.6: Regionale bodemopbouw

Diepte (m-mv)	Formatie	Samenstelling
0 - 4	Van Bortel	Zandige eenheid, hoofdzakelijk bestaande uit midden en fijn zand, met weinig zandige klei en grof zand en een spoor klei, veen en grind
4 - 34	Van Kreftenheye	Zandige eenheid, hoofdzakelijk bestaande uit midden en grof zand, met weinig zandige klei, fijn zand en grind en een spoor klei en veen
