Oriënterend bodemonderzoek naar PFAS

Locatie Walstraat Deventer

7 mei 2026

Kenmerk R008-1302922AMY-V01-srb-NL

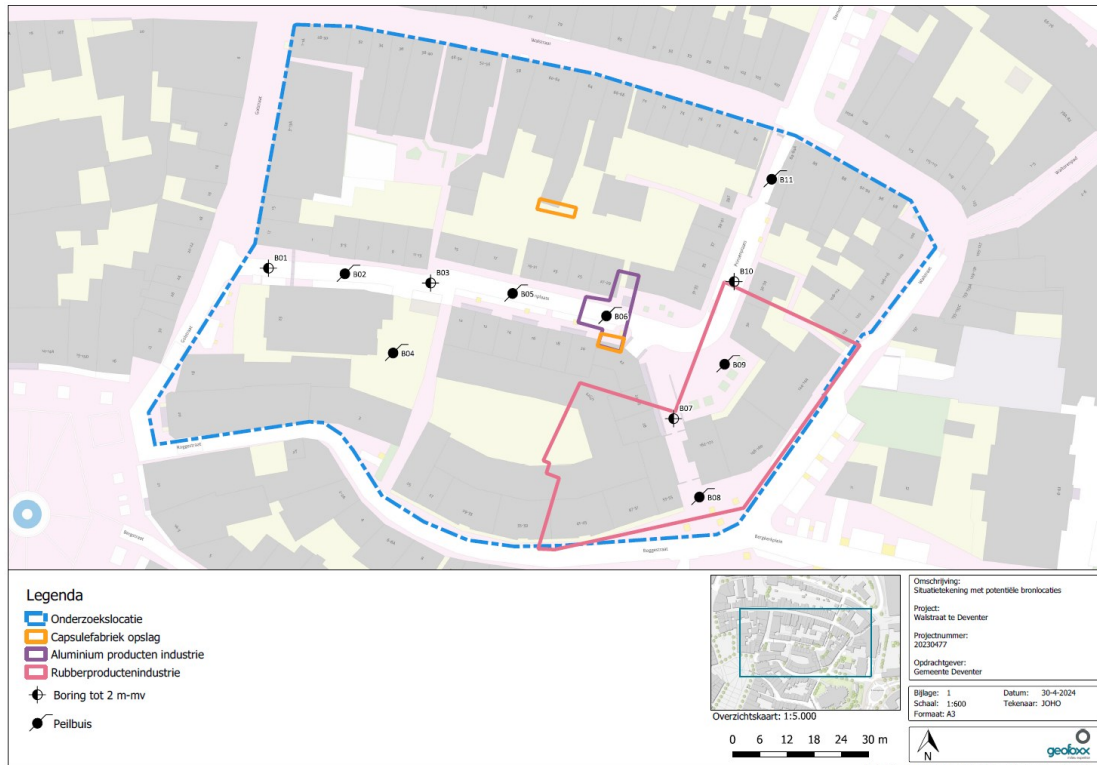
Figuur 2.1 Onderzoekslocatie met verdachte activiteiten (Bron: Geofox)

Op basis van deze activiteiten is niet uit te sluiten dat er sprake is van een verontreiniging met PFAS. Ter plaatse van de onderzoekslocatie en in de directe omgeving is geen PFAS-onderzoek verricht. Op basis van bovengenoemde conclusie wordt de bodem op de locatie als PFAS-verdacht beschouwd. De verdachte deellocaties zijn in onderstaande figuur weergegeven.

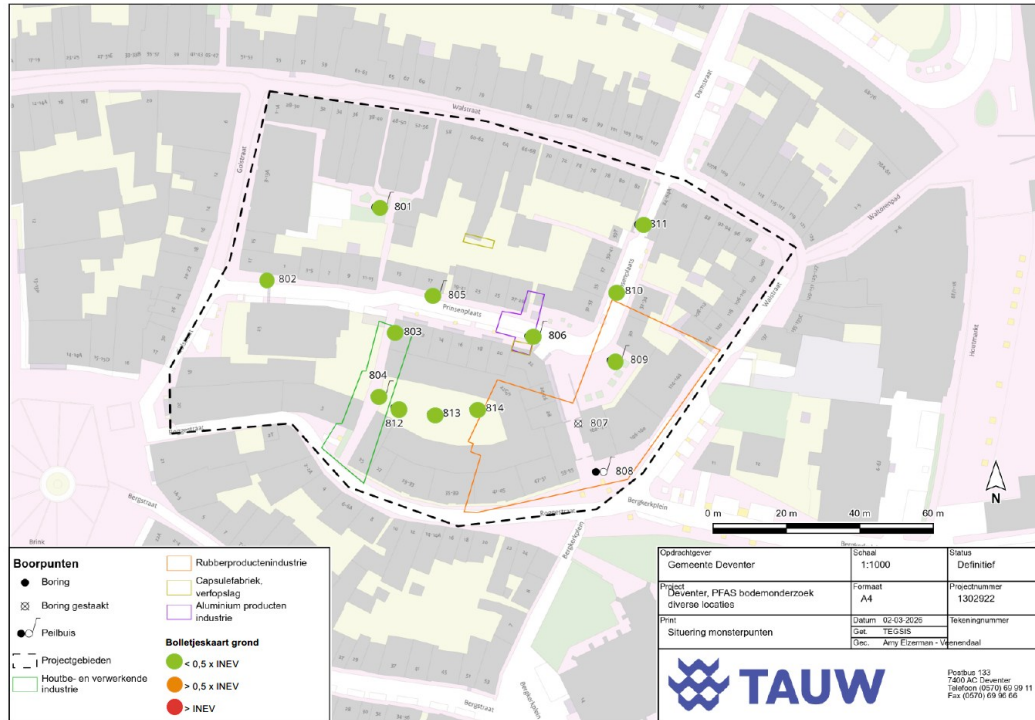
Figuur 4.1 Bolletjeskaart grond

In de bolletjeskaart in figuur 4.1 zijn de resultaten visueel weergegeven. Op de locatie ligt de risico-index voor grond ruim onder de 1. Er is daarmee geen sprake van een overschrijding van de Indicatieve niveaus voor ernstige verontreiniging (INEV). Daarnaast worden de landelijke achtergrondwaarden voor PFAS in grond uit het Handelingskader PFAS niet overschreden.

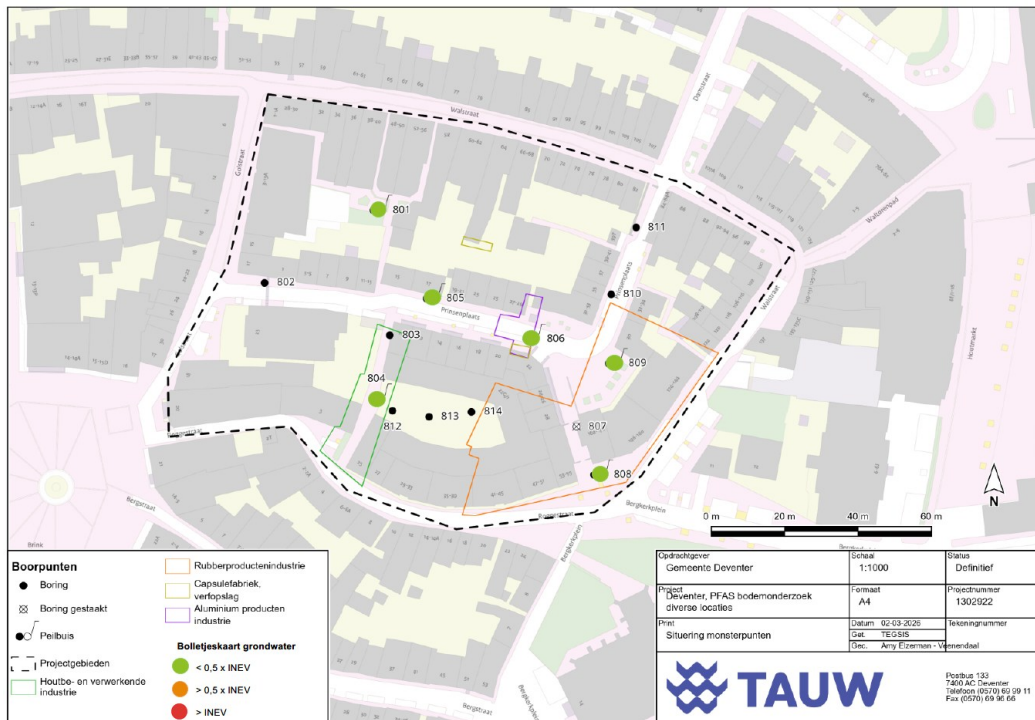
Figuur 4.2 Bolletjeskaart grondwater

In het grondwater zijn enkele individuele PFAS licht verhoogd ten opzichte van de rapportagegrens aangetoond. De overige parameters zijn niet aangetoond boven de rapportagegrens. De risico-index voor grondwater ligt ruim onder de 1. Er is daarmee geen sprake van een overschrijding van de Indicatieve niveaus voor ernstige verontreiniging (INEV). In de bolletjeskaart in figuur 4.2 zijn de resultaten visueel weergegeven.

Uit het onderzoek blijkt dat er geen PFAS-verontreiniging in het grondwater aanwezig is die risico's voor mens en milieu oplevert bij het huidige gebruik. Er zijn geen aanwijzingen dat op deze locatie een bron van PFAS-verontreiniging aanwezig is.

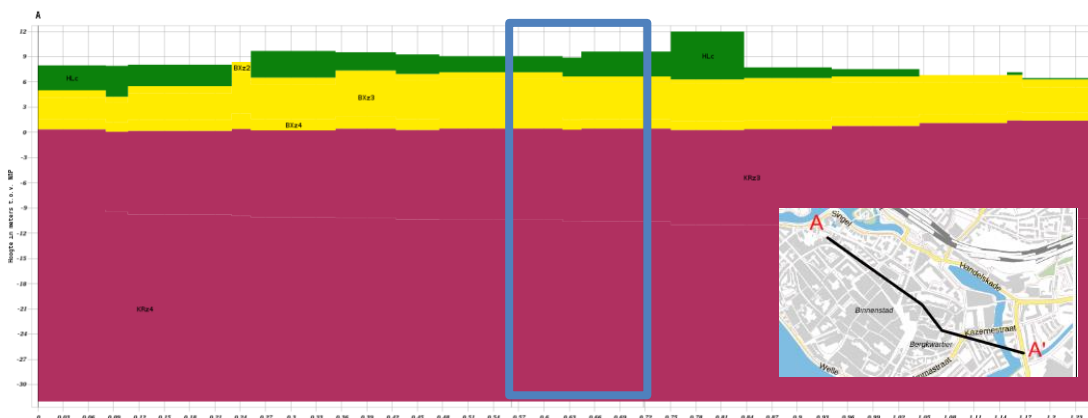
Afbeelding 2.6: Globale geologische bodemopbouw met de onderzoekslocatie in het blauw (bron: 5)

Onderstaande afbeelding (afbeelding 2.6) en tabel 2.6 geven schematisch de globale geologische bodemopbouw in de omgeving van de onderzoekslocatie weer, bepaald op basis van een doorsnede in het REGIS-II model van TNO (DinoLoket). De afzettingen zijn met toenemende diepte (van jong naar oud) weergegeven.

Diepte (m-mv)	Formatie	Samenstelling
0 - 4	Van Boxtel	Zandige eenheid, hoofdzakelijk bestaande uit midden en fijn zand, met weinig zandige klei en grof zand en een spoor klei, veen en grind
4 - 34	Van Kreftenheye	Zandige eenheid, hoofdzakelijk bestaande uit midden en grof zand, met weinig zandige klei, fijn zand en grind en een spoor klei en veen

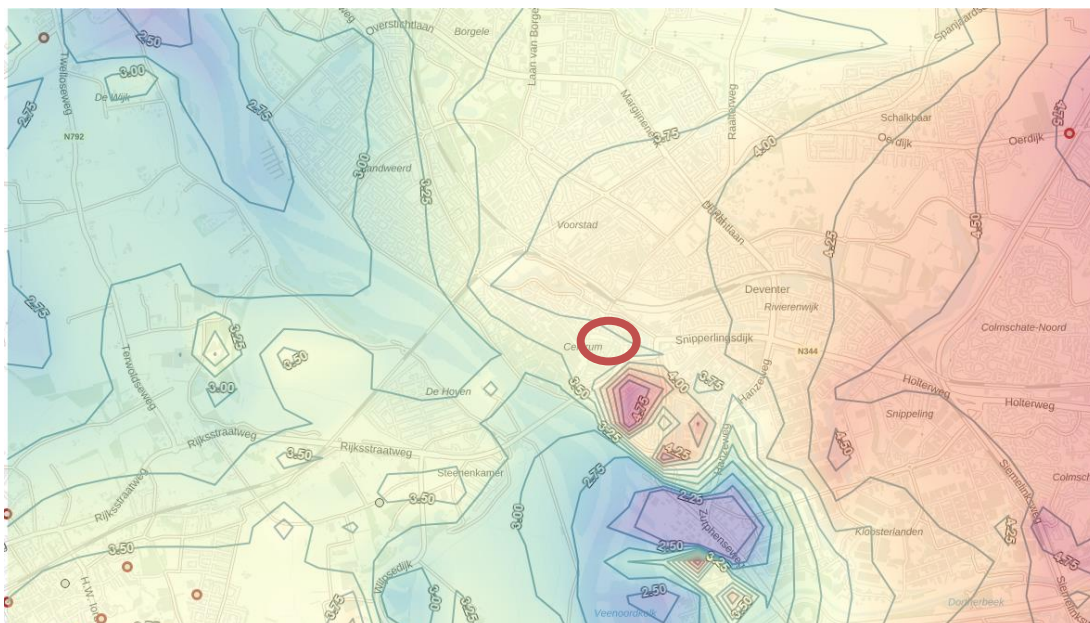
Afbeelding 2.7: Isohyphenkaart (onderzoekslocatie in het rood)

De grondwaterstand op de locatie bedraagt circa 2,0 m -mv. De regionale grondwaterstroming in het watervoerend pakket is zuidwestelijk gericht. De locatie ligt niet in een grondwaterbeschermingsgebied.
